Manual de Instrução

CERÂMICA SANTANA
Alagoinhas

Vantagens das Telhas Santana

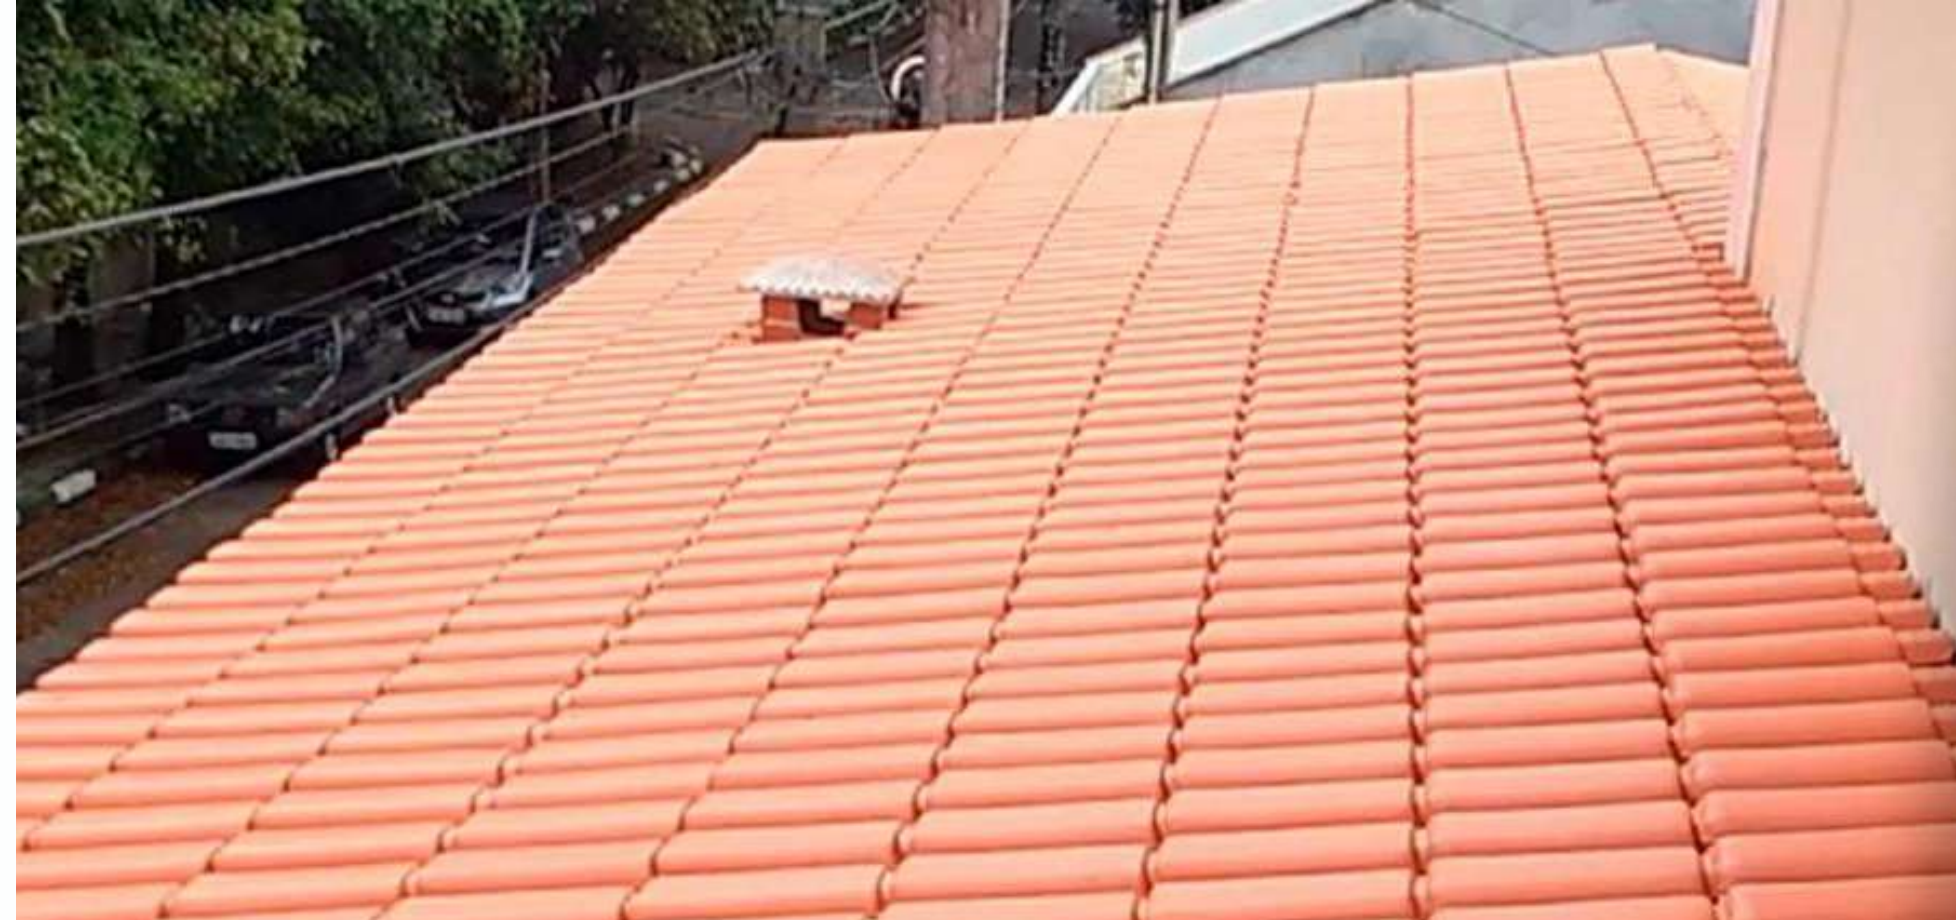
Foto - Inclinação <15%

Nestes casos fica prejudicado o escoamento das águas pluviais e facilitada a sua infiltração, a acumulação de limos, musgos e outros agentes com interferência na eficácia do desempenho da cobertura.

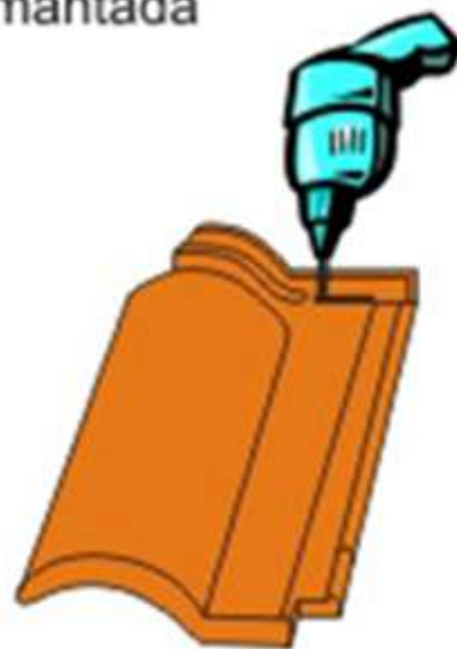
Inclinação superior à 45%, todas as telhas devem ser amarradas com fio de arame galvanizado, cobre ou alumínio, de espessura que não atrapalhe o encaixe das telhas, e que suporte no mínimo 10 Kg de tração

A furação deverá ser executada com broca diamantada

Furo na parte posterior da telha para fazer a fixação com parafuso ou arame

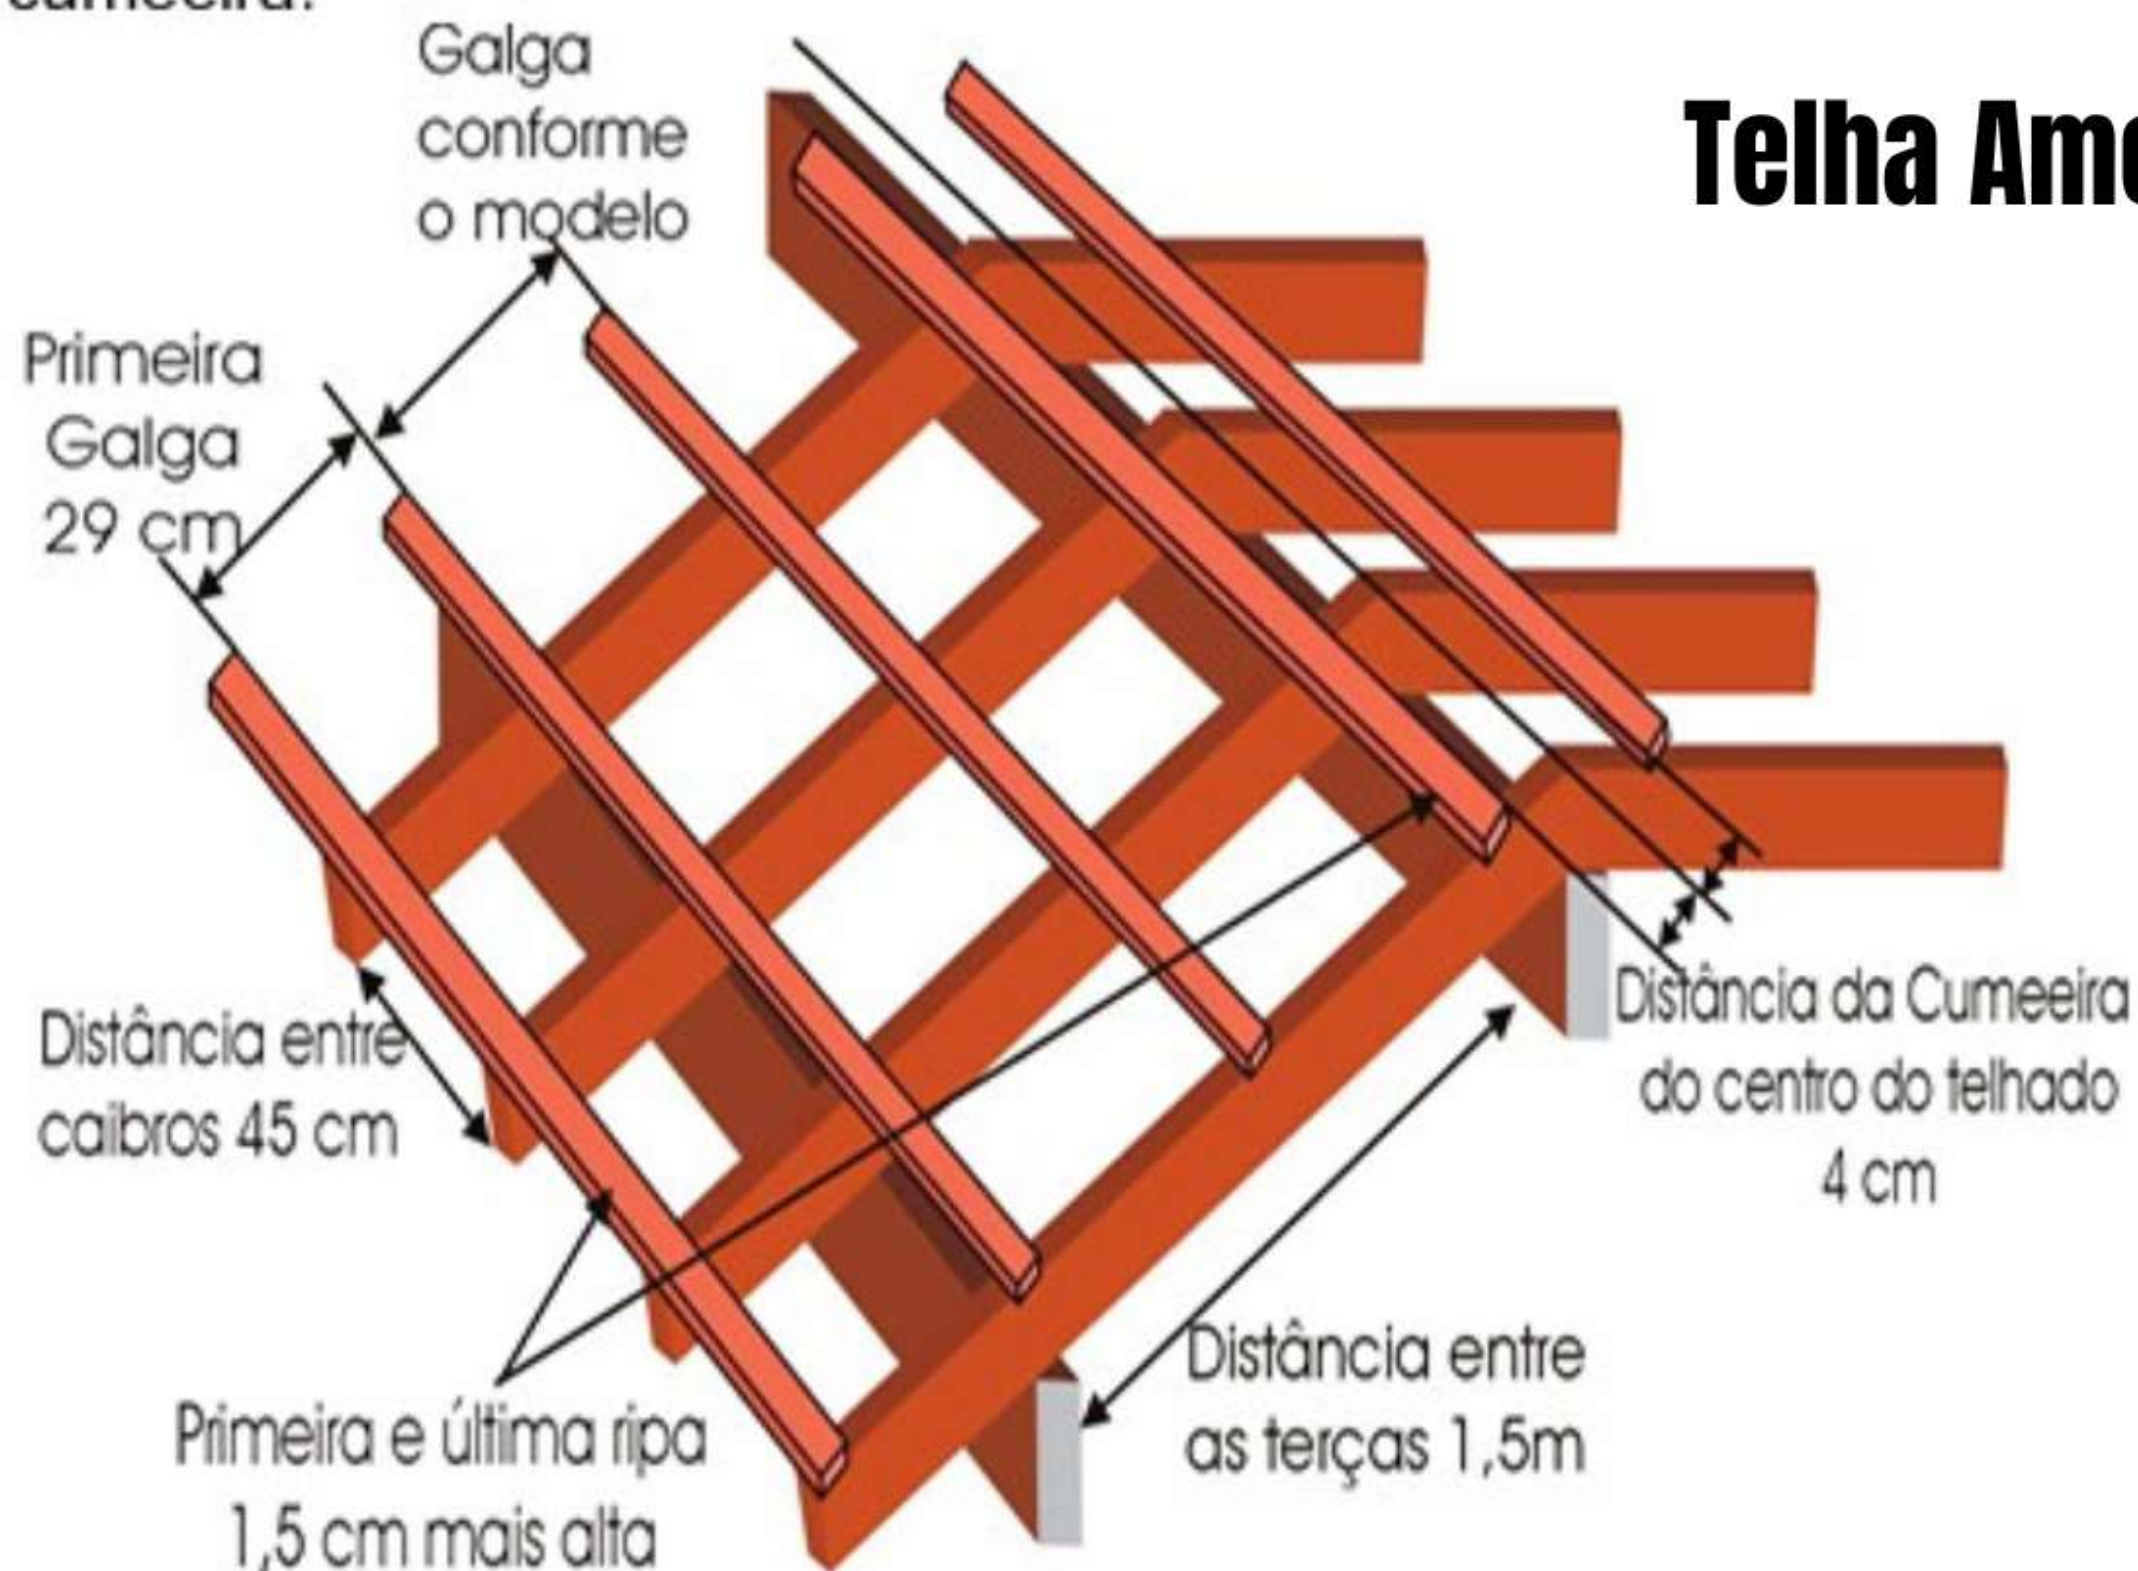
Telha Americana

- Ripas 1,5 x 5 cm. A distância entre eles é a medida da Galga.
- Caibros 5 x 6 cm ou 5 x 7 cm, distanciados no máximo a 45 cm um dos outros.
- Terças 6 x 12 cm ou 6 x 16 cm, distanciadas no máximo a 1,50 m uma das outras.
- Tesouras 6 x 12 cm ou 6 x 16 cm, distanciadas no máximo a 3,00 m uma das outras.

Somente a Galga Inicial mede **38,1 cm**, considerando a face inferior da primeira ripa até a face superior da segunda ripa. A Altura da Ripa da Cumeeira e do beiral devem ser 1,5 cm mais alta em relação às outras, mantendo a proporção de inclinação do Telhado, e a distância entre a ripa da cumeeira e o centro do Telhado deve ser de 4 cm, proporcionando um recobrimento, Adequado da cumeeira.

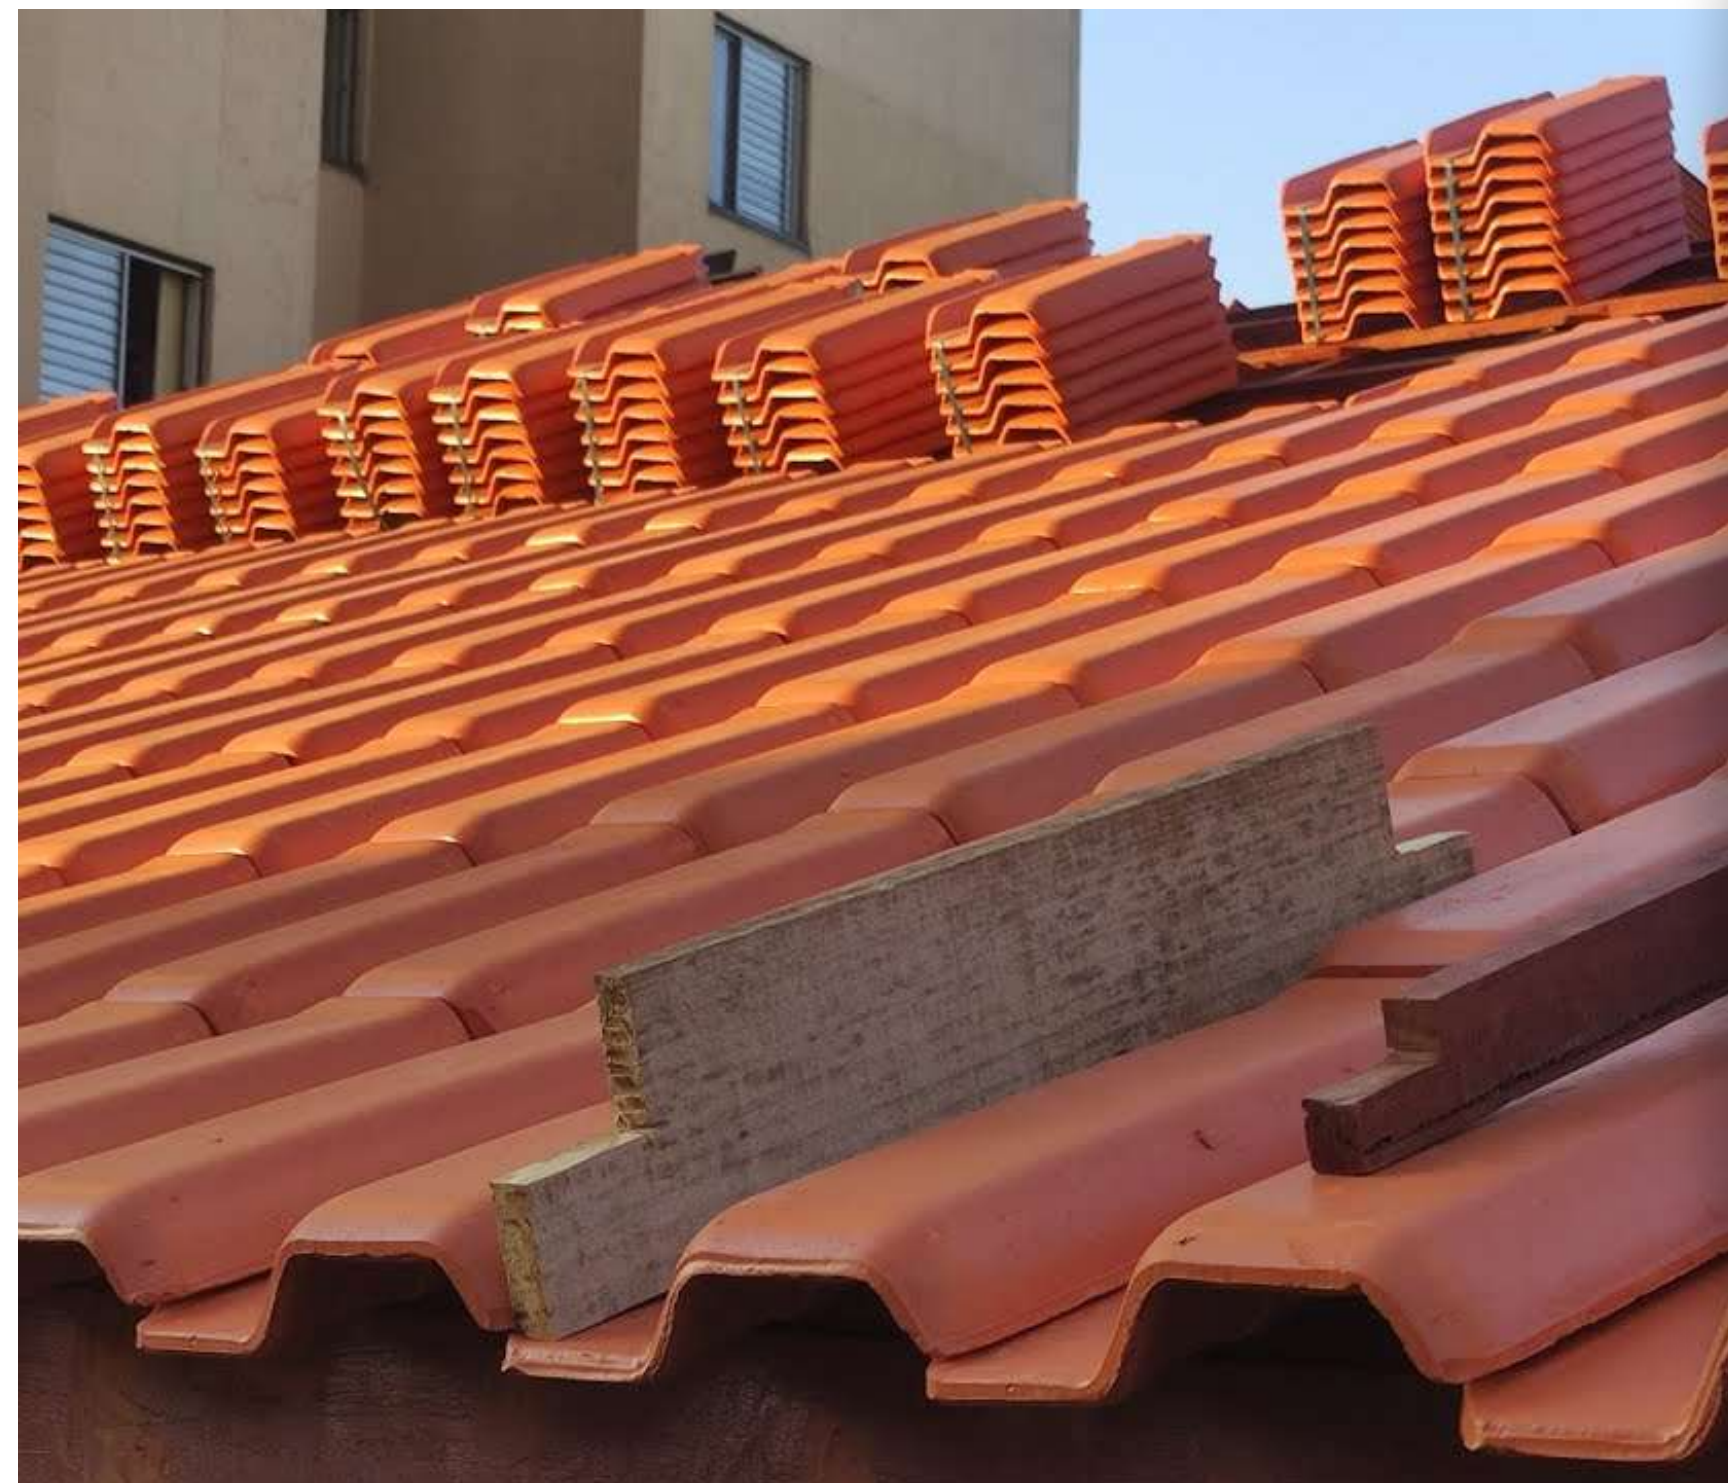
Alinhamento vertical

Uma dica prática: Uma régua de 3 m (ou sarrafo de madeira reta) pode ser usada para conferir e ajustar o alinhamento vertical. Basta encostar sobre a fileira de Telhas e, se for o caso, alinhar as que estiverem fora do prumo com um leve empurrão na régua.

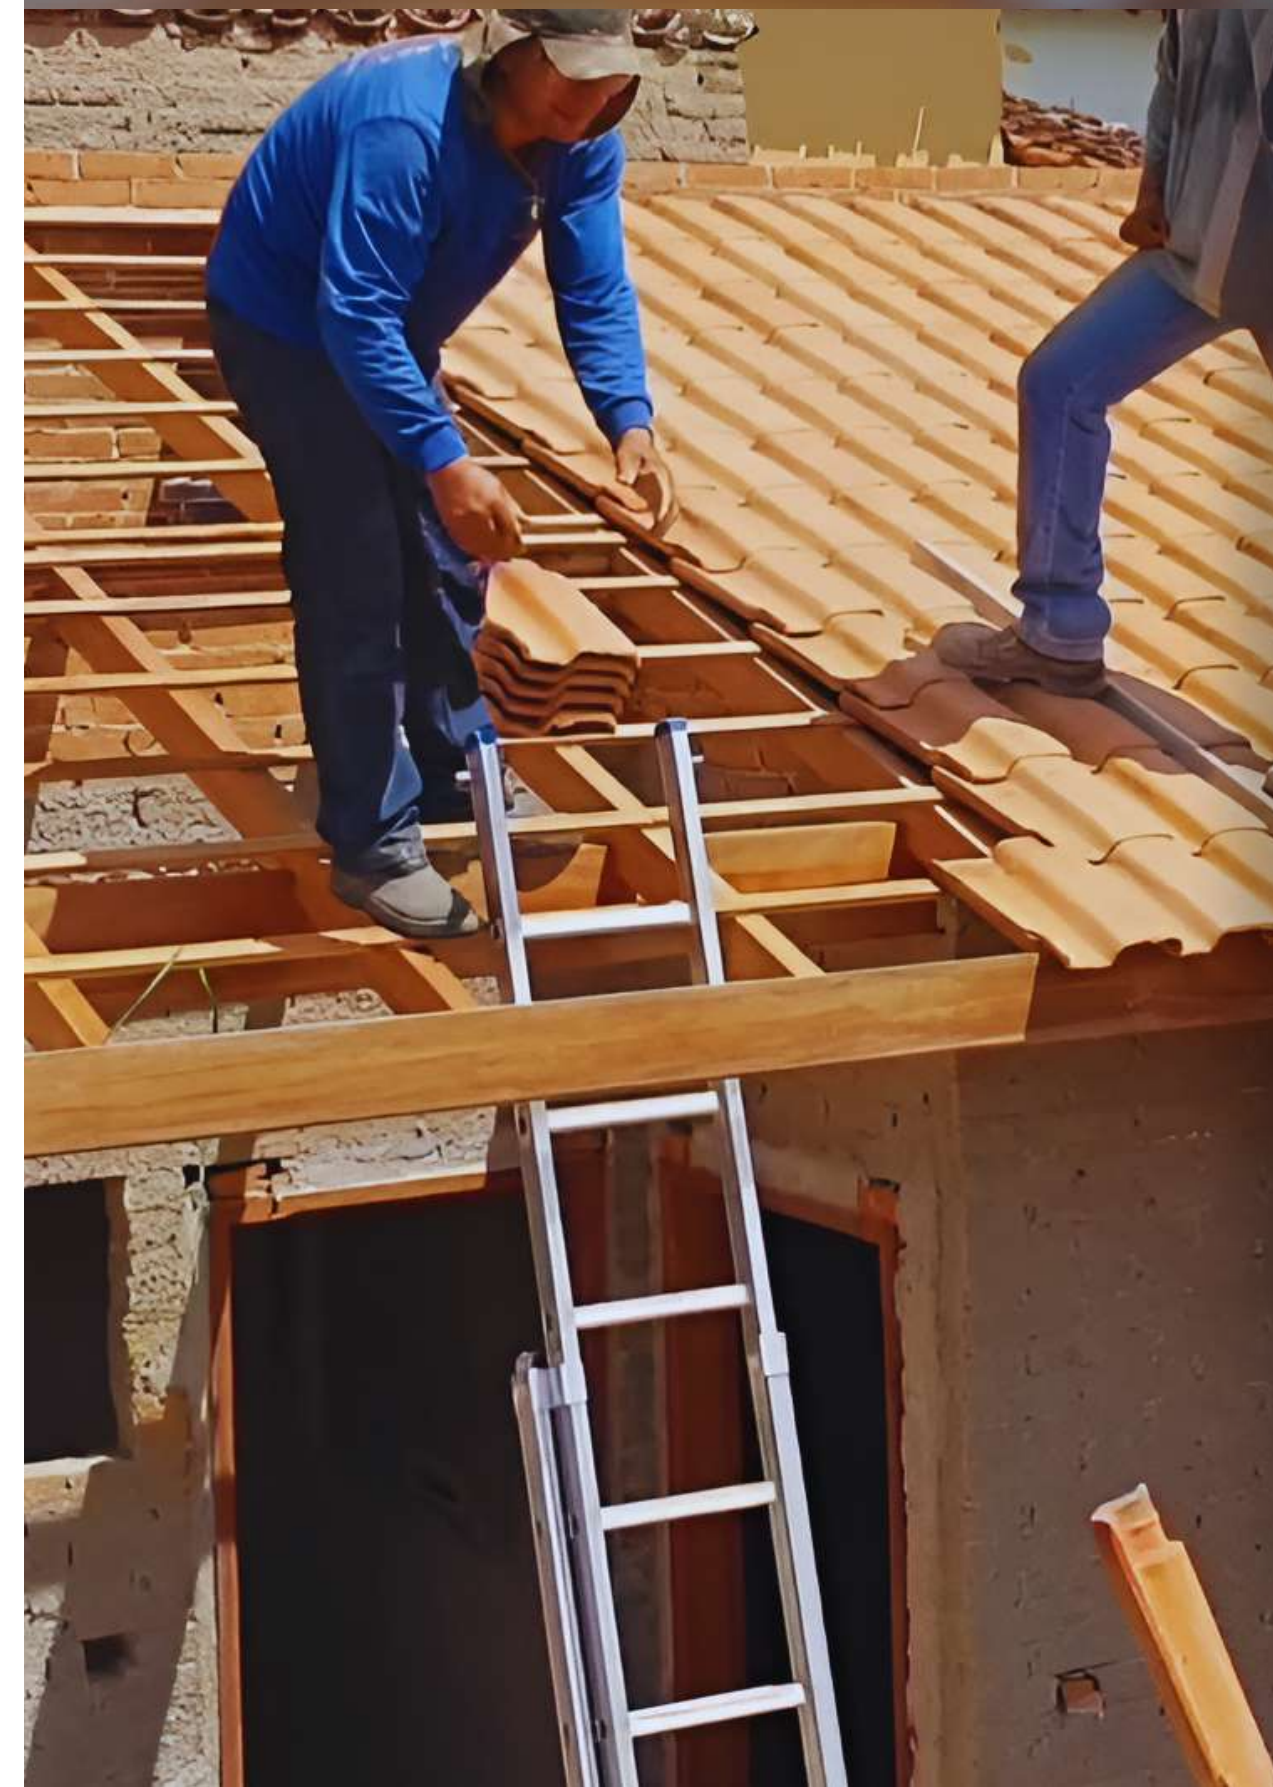
Colocação das telhas

A colocação da telha deve ser feita da direita para a esquerda ou pela parte mais baixa do telhado e prosseguindo se em direção à cumeeira.

As telhas devem ser colocadas com um pequeno ângulo de inclinação, para garantir perfeito alinhamento, verificar se os dois pinos da telha estão encaixados na ripa.

Caso haja necessidade de fixar a telha o pré furo define a posição para a furação. Conferir o alinhamento a cada 3 fiadas e 3 faixas de telhas.

- DE BAIXO PARA CIMA
- DIREITA PARA ESQUERDA

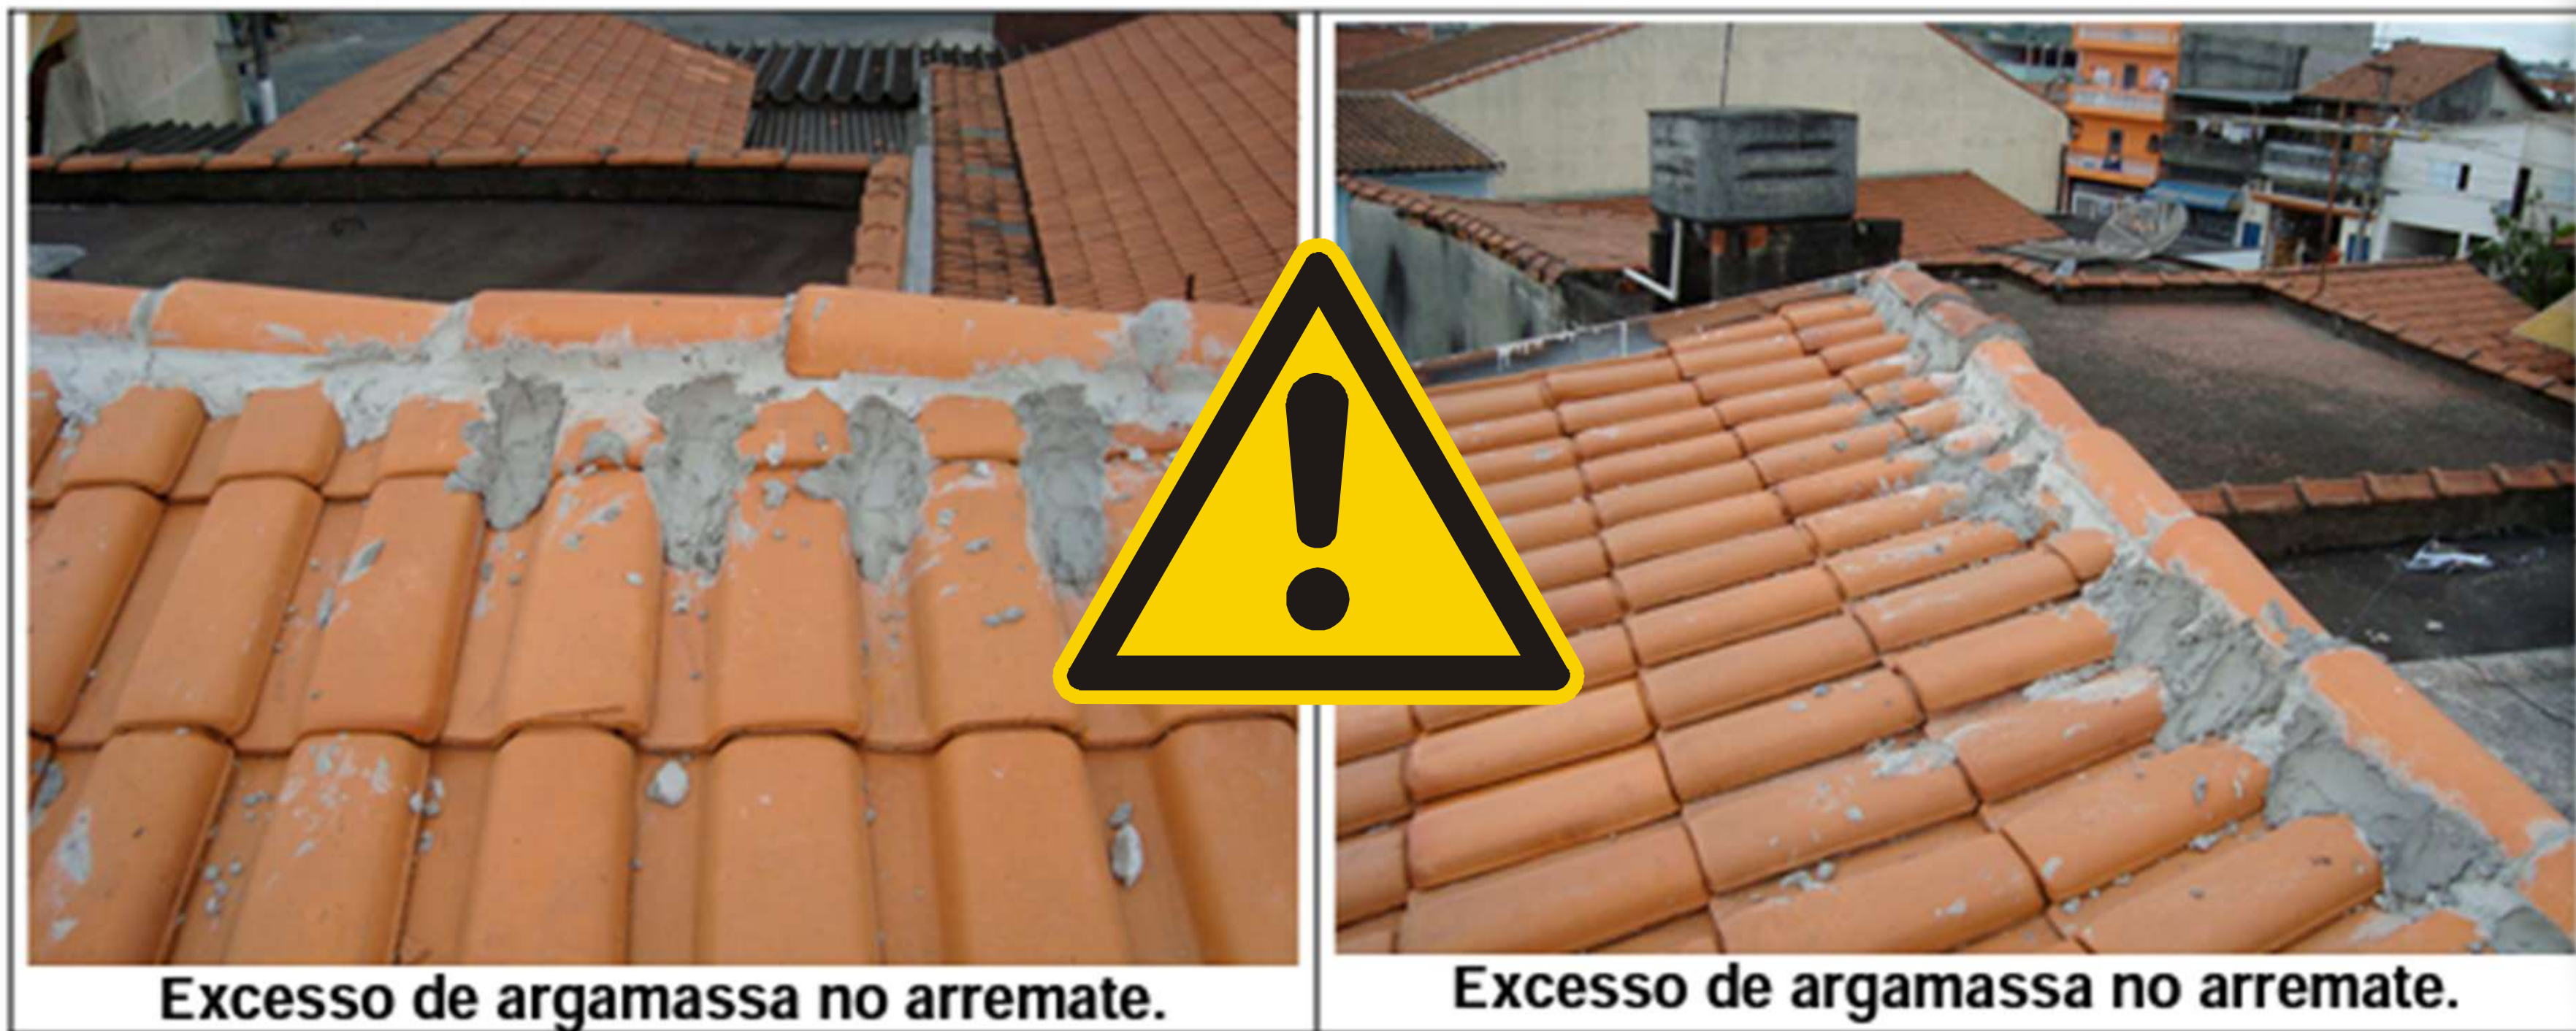
Emboço das Cumeeiras e Laterais

Excesso de argamassa no arremate.

É comum a solução de problemas de encaixe e de alinhamento das telhas e de acabamento em certas áreas da cobertura, (cumeeira, rincões e acabamentos laterais), recorrendo a quantidades excessivas de argamassa, acreditando-se que dessa forma, a cobertura ficará mais estanque à água.

Trata-se de uma idéia errada, porque com a ação da umidade, a argamassa é um material que se comporta de forma totalmente diferente dos materiais cerâmicos. Quando por exemplo, uma cobertura inicia um processo de secagem após uma chuva intensa, as telhas em contato com a argamassa sofrem uma umidificação prolongada pela água proveniente do cimento, que seca muito mais lentamente.

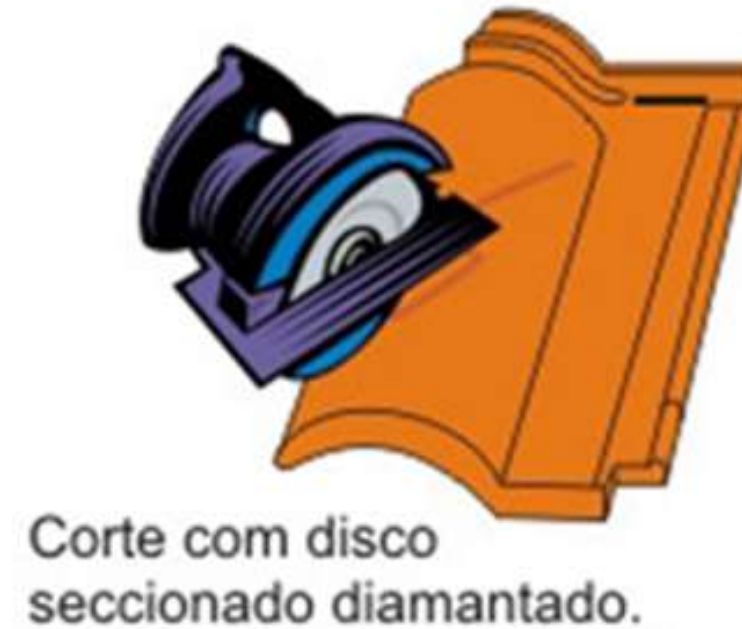
Corte das telhas

Para cortar as telhas, pode-se utilizar máquina de corte com disco para corte de concreto ou diamantado. Os cortes, por medida de segurança, deverão ser efetuados de preferência em cima de uma bancada, não se esquecendo de se utilizar os equipamentos de segurança necessários para efetuar a operação.

A furação deverá ser executada com broca diamantada

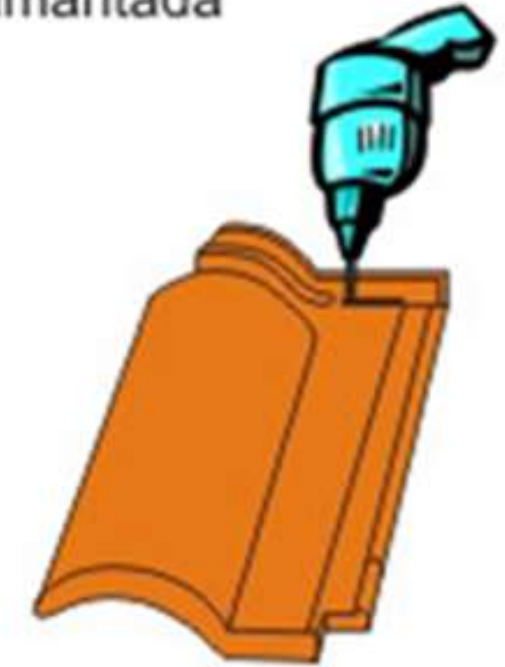
Furo na parte posterior da telha para fazer a fixação com parafuso ou arame

PARA CORTAR OU FURAR AS TELHAS É NECESSÁRIO QUE AS MESMAS ESTEJAM ÚMIDAS.

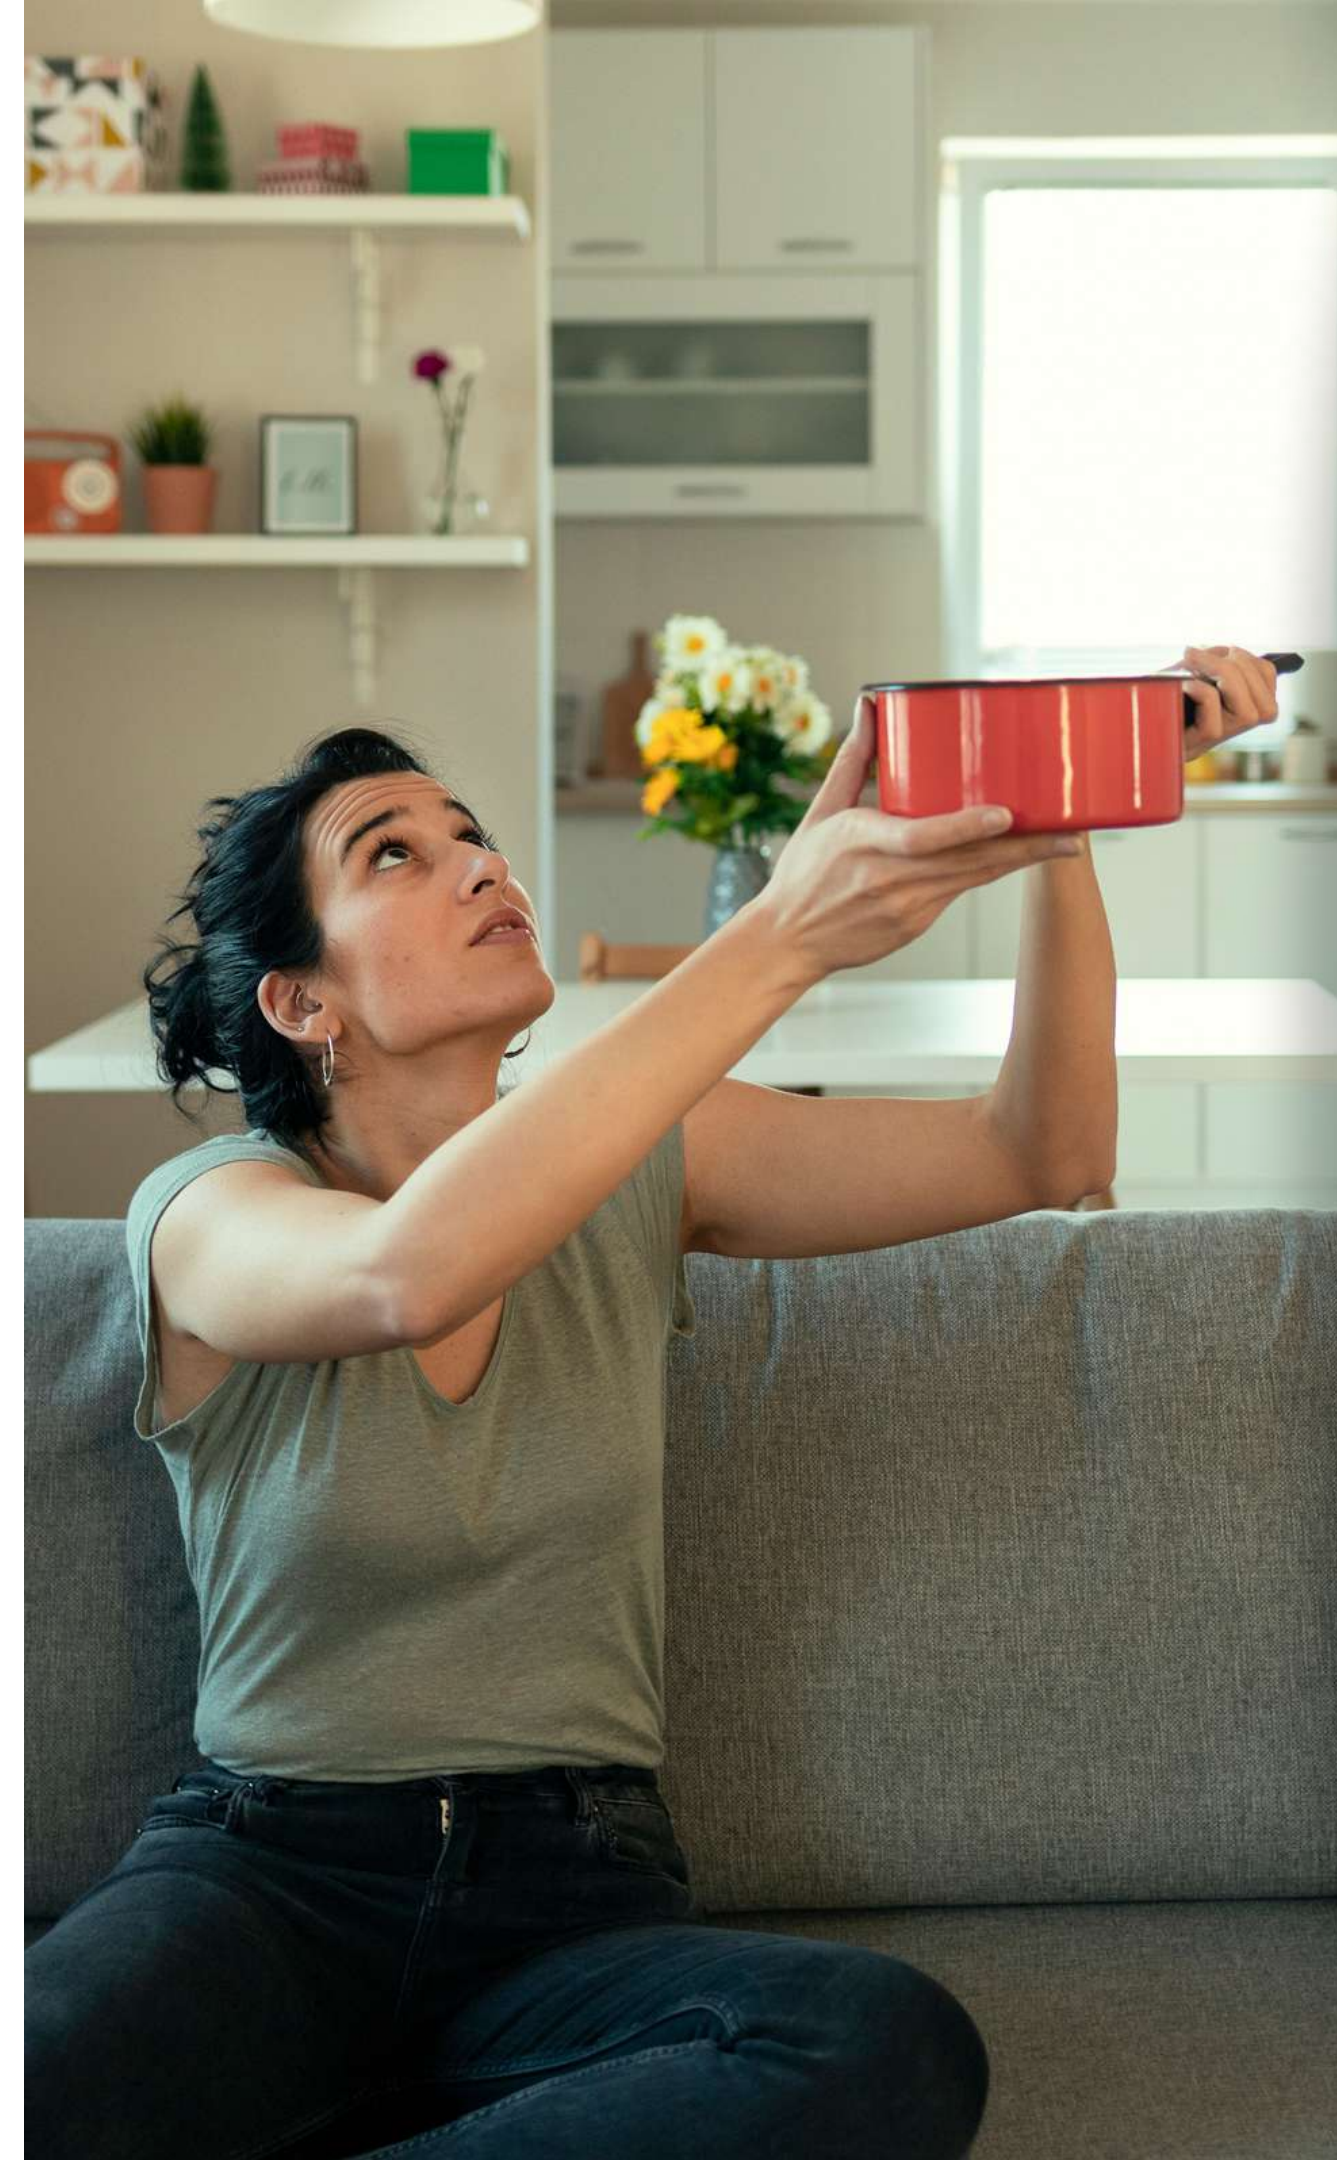
Telhas mal encaixadas

Trata-se de um defeito crítico, pois uma telha não encaixada corretamente com as restantes, é um ponto fraco da cobertura. É constatado com frequência que telhas cerâmicas apresentando regularidade dimensional de acordo com as normas, são colocadas de forma pouco rigorosa, resultando em desalinhamentos.

Evidencia-se também com frequência situações em que, devido ao incorreto encaixe das telhas, houve necessidade de arrematar áreas com quantidades excessivas de argamassa, prejudiciais para o bom funcionamento da cobertura.

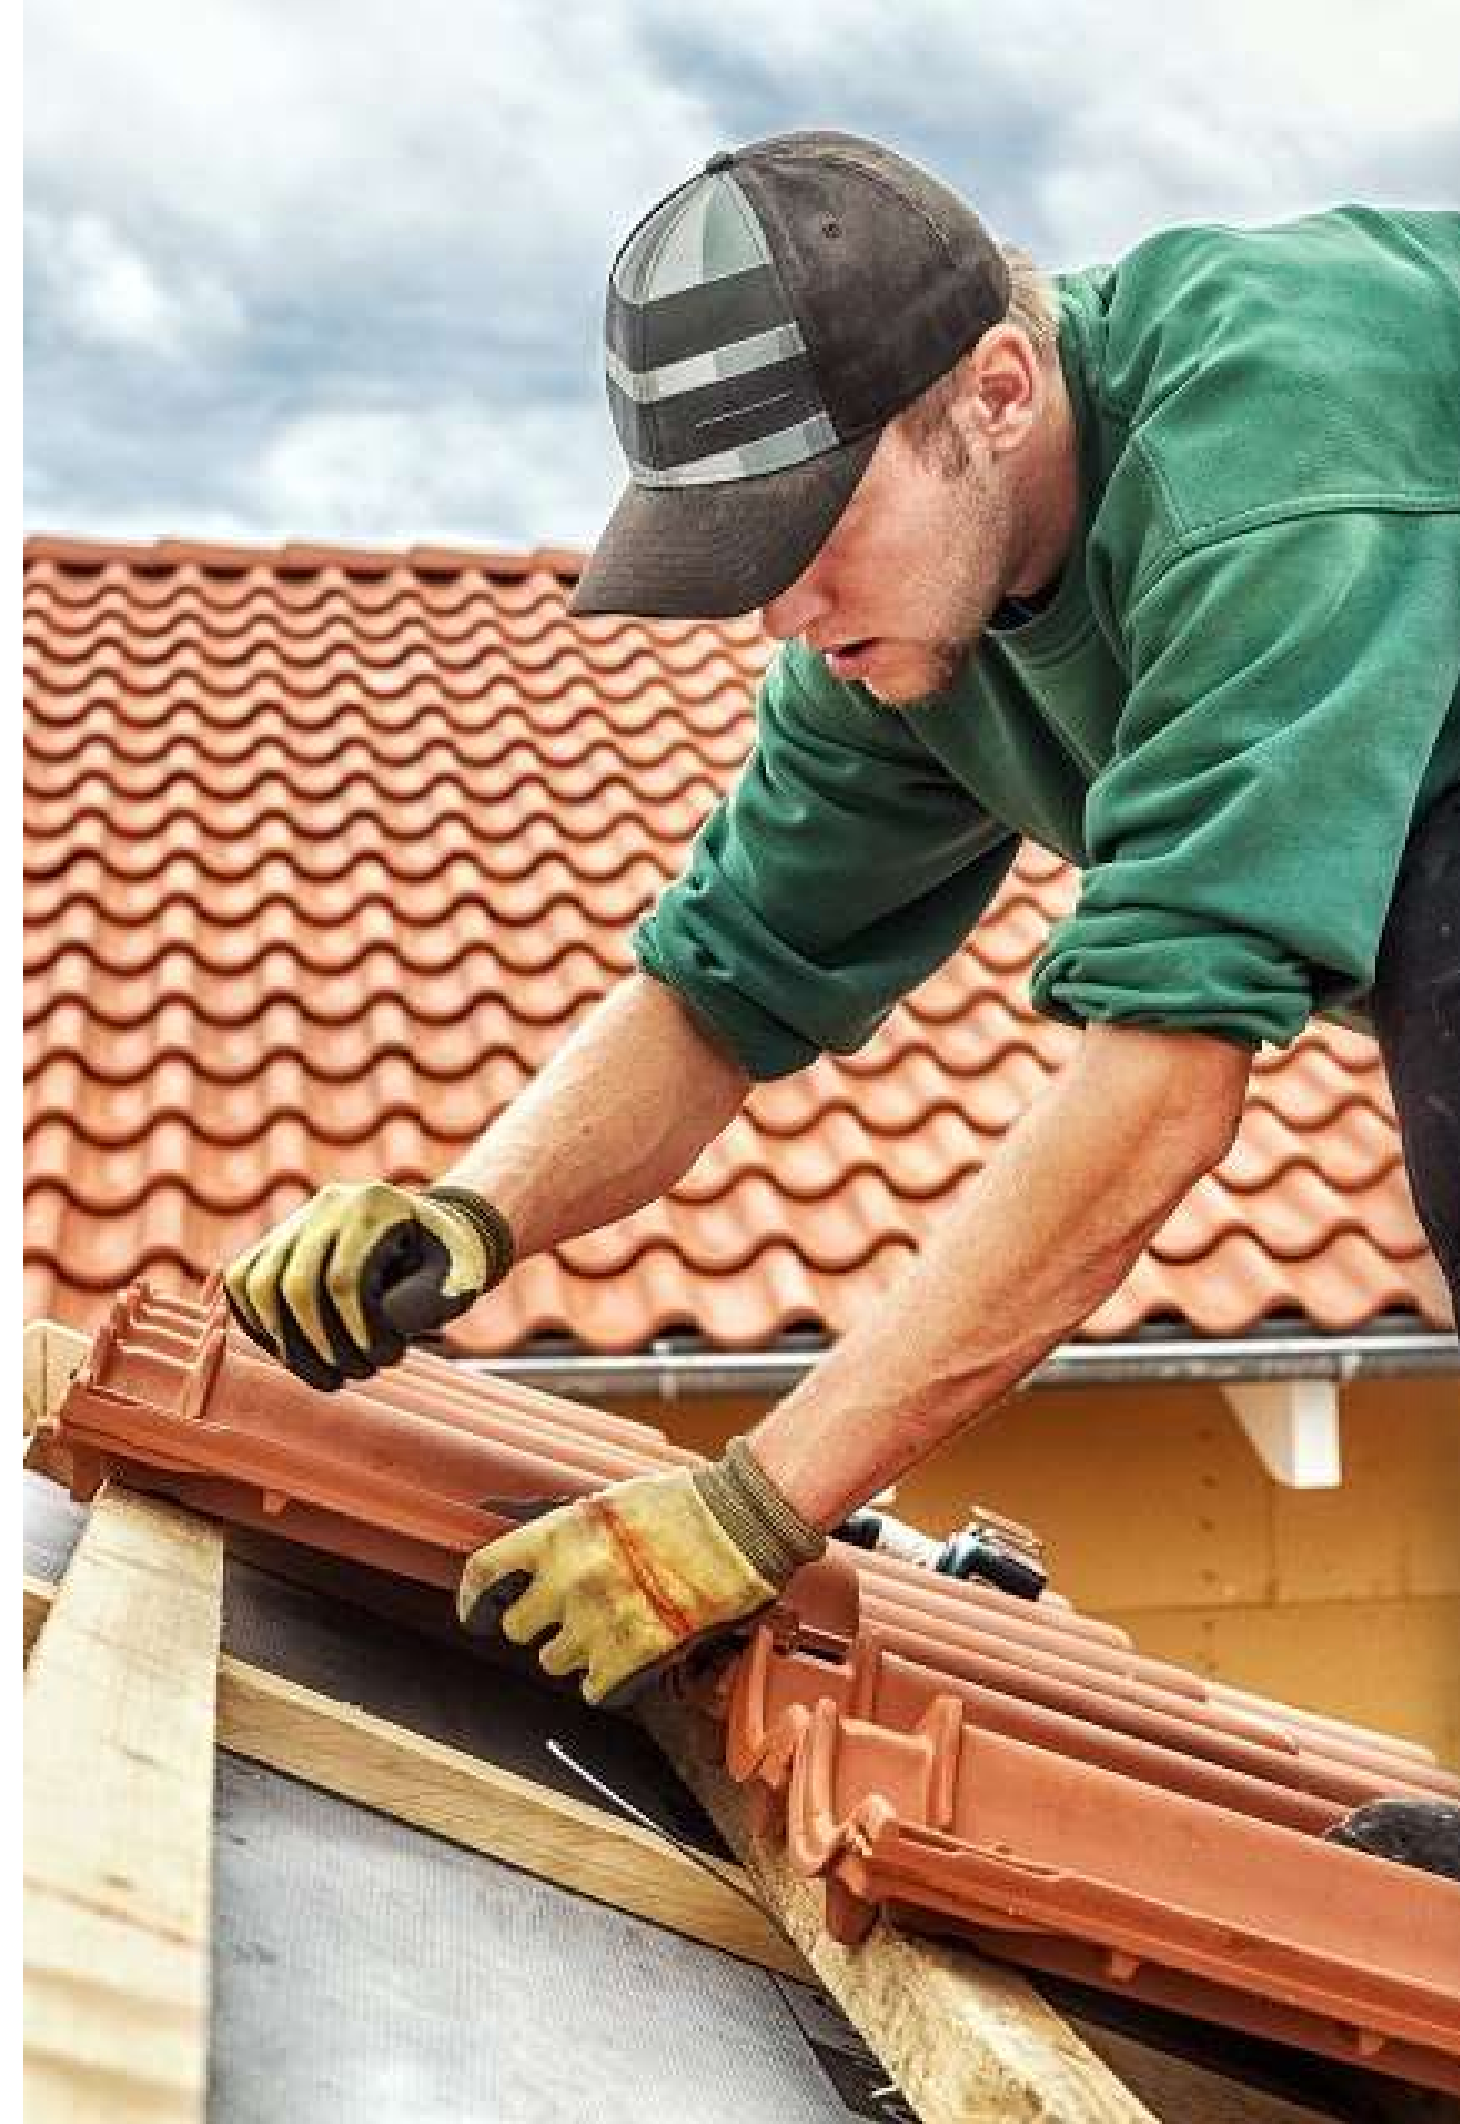
Sobreposição das telhas

O correto funcionamento da cobertura fica prejudicado se não for garantida a suficiente sobreposição das telhas. Esta anomalia poderá resultar de espaçamentos do ripado fixados sem prévio estudo das telhas a aplicar.

É tecnicamente incorreto, na montagem da cobertura, colocar as telhas na sua posição "esticada", tentando reduzir o número de telhas a aplicar.

É igualmente incorreto que as telhas sejam "apertadas", forçando a sua sobreposição.

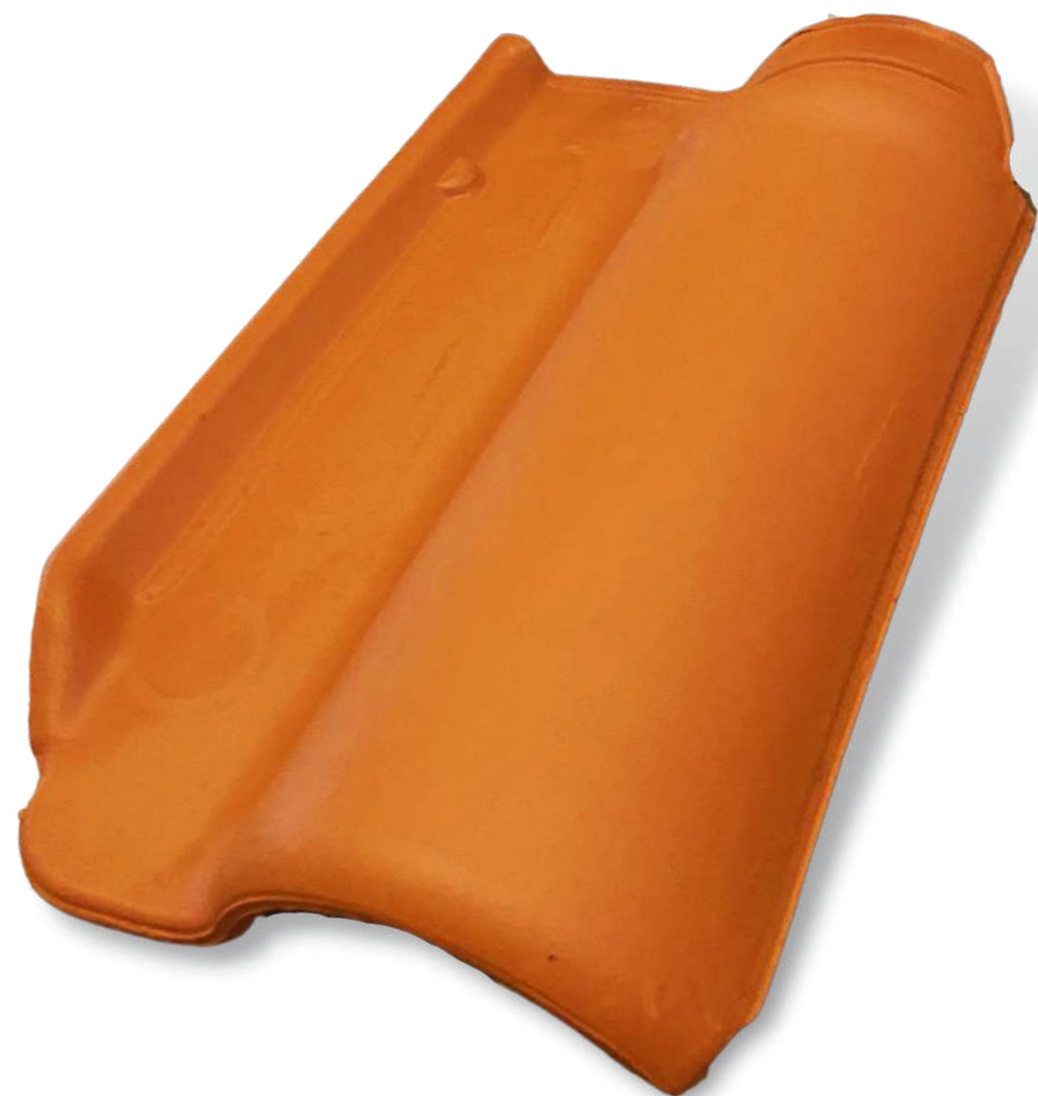
TELHA DUPLA
AMERICANA

12,0
t/m²

3,3
kg

38,1
galga

35%
inclin.

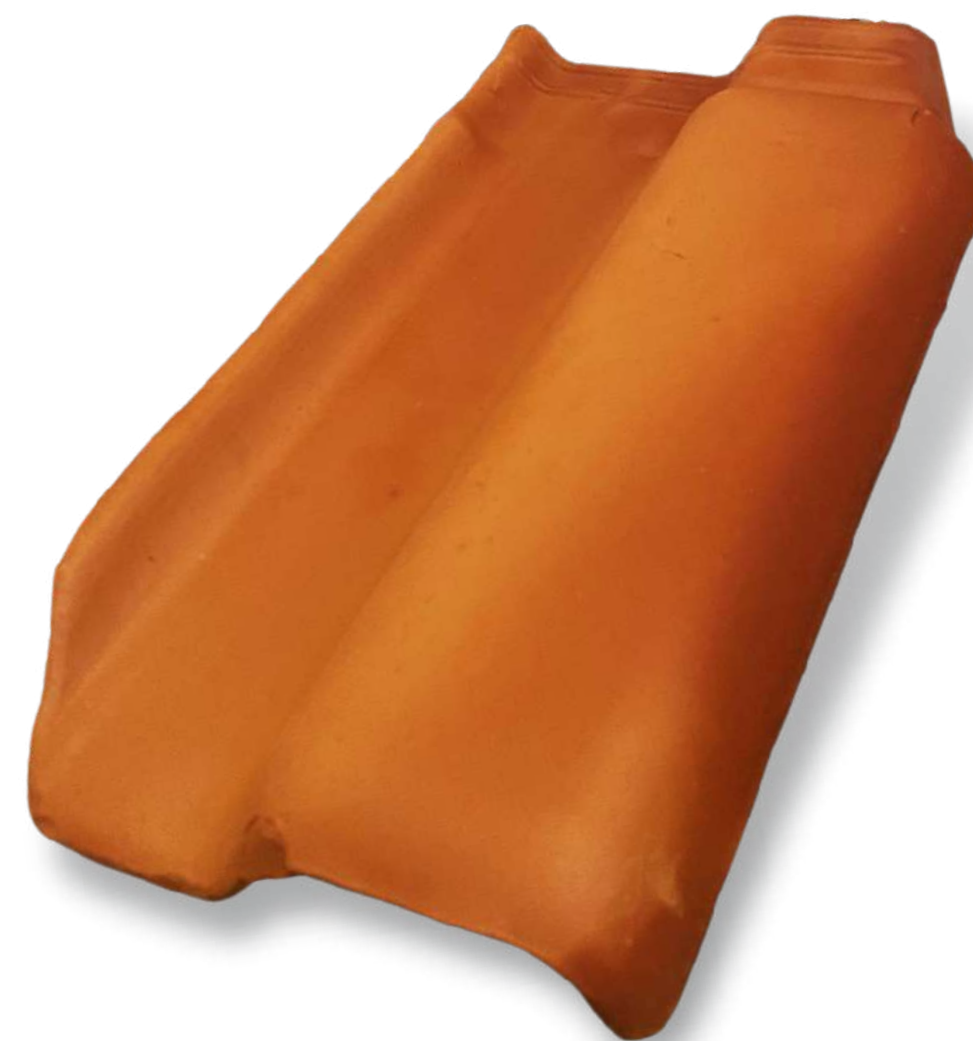
TELHA DUPLA
ROMANA

16,0
t/m²

2,3
kg

34,5
galga

35%
inclin.
