Manual de Instrução

CERÂMICA SANTANA
Alagoinhas

Vantagens das Telhas Santana

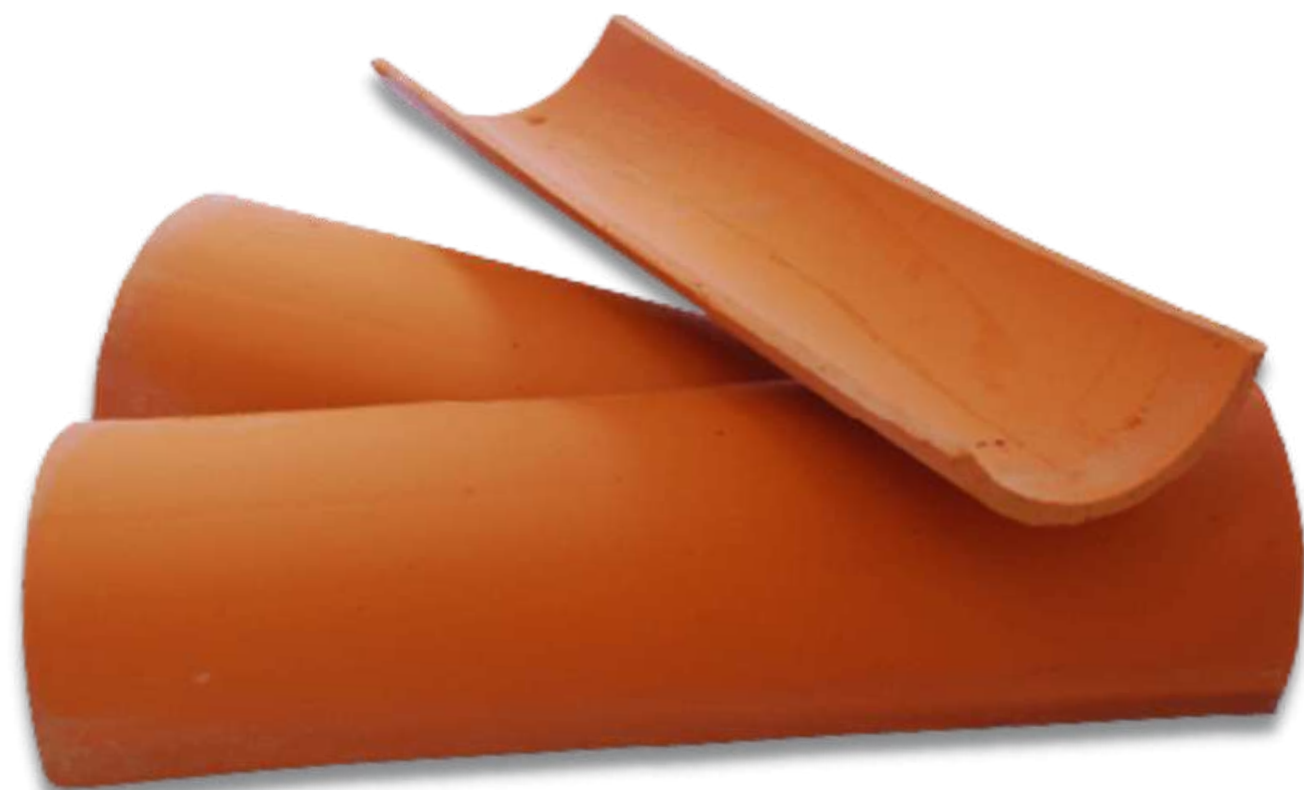
TELHA COLONIAL
EXTRUDADA

30,0
t/m²

1,250
kg

41,0
galga

25%
inclin.

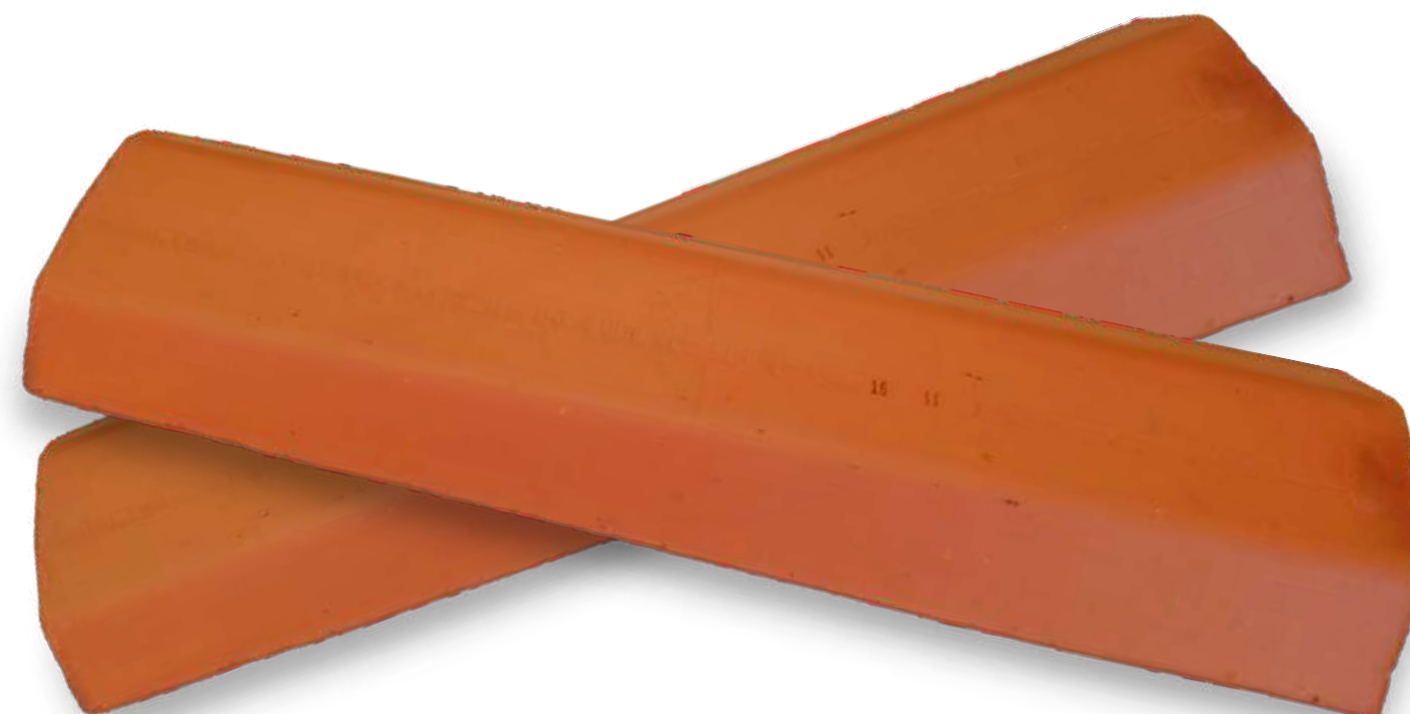
TELHA PLAN
EXTRUDADA

30,0
t/m²

1,250
kg

41,0
galga

25%
inclin.

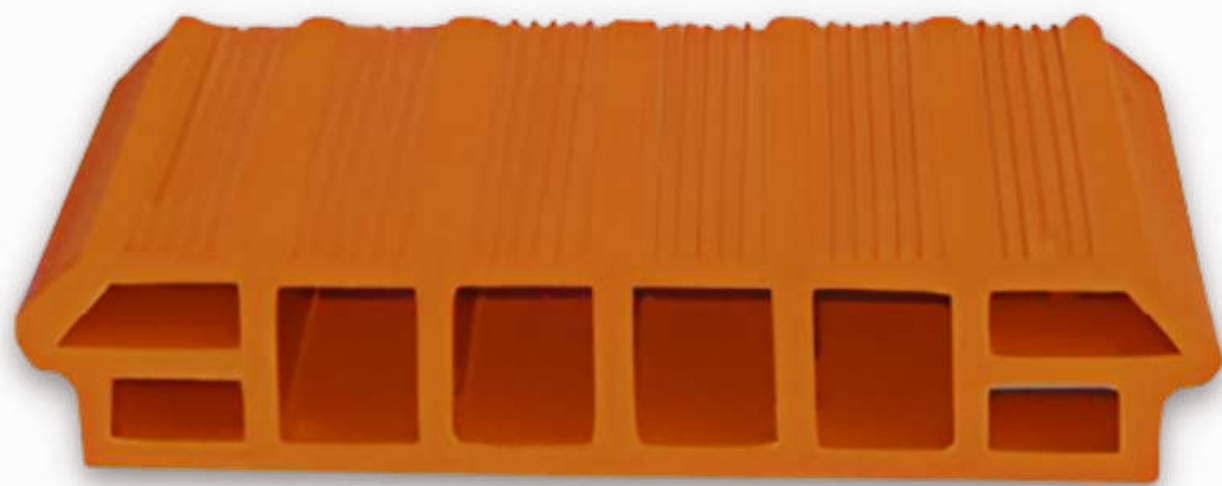
DE LAJE

12,0
p/m²

2,9
kg

9X19X24
